METODOLOGIAS SOSTENIBLES PARA EL CONTROL DE SUELOS SUSCEPTIBLES A EROSIÓN EN LA MICROCUENCA ARROYO GRANDE, SAN CARLOS - CÓRDOBA

Esta investigación se enfocó en la búsqueda de metodologías sostenibles y eficaces para el control de los suelos susceptibles a erosión hídrica en la microcuenca Arroyo Grande, con ayuda de los sistemas de información geográfica para la estimación de la erosión que afecta esta zona.

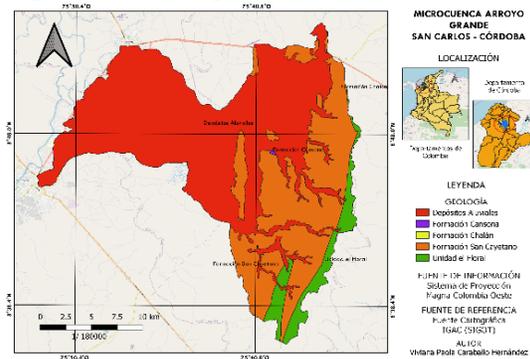
Figura 1. Geología de la microcuenca

En términos generales esta microcuenca presenta alturas entre los 25 y 325 msnm,

con pendientes que abarcan desde 0 hasta 50° de inclinación. Su geología, según el mapa presentado, se compone principalmente de depósitos aluviales del cuaternario (materiales heterogéneos, arena, arcilla, grava y limos), en su parte media y alta, en la parte media de la microcuenca predomina la formación San Cayetano (areniscas intercaladas con niveles arcillosos y conglomerados) y hace presencia también la formación Cansona (rocas volcánicas basálticas y peridotitas), mientras que en su parte sur-baja hace presencia la unidad el floral (areniscas calcáreas).

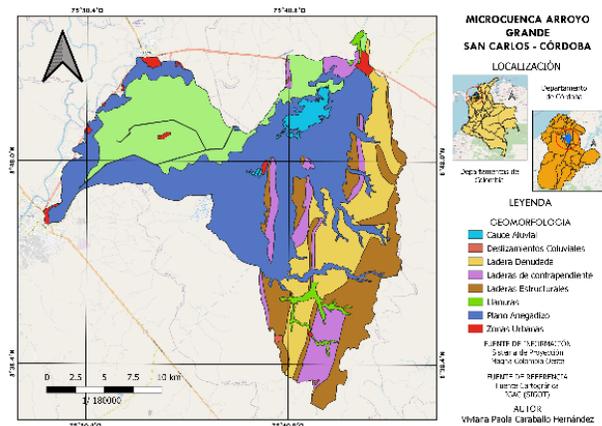
Figura 2. Geomorfología de la microcuenca

La caracterización geomorfológica de la microcuenca Arroyo Grande permitió conocer que partes de la zona de estudio están sujetas a las diferentes amenazas o son vulnerables a ellas, en este caso, a la erosión hídrica. Esto arrojó que la zona está conformada por geofomas aluviales como llanuras aluviales, también por

geoformas denudativas que son superficies de aplanamiento y geoformas colinadas estructurales denudativas compuesto por lomas, colinas o sistema monoclinial.

Conociendo la geomorfología de la microcuenca, dada en la figura 2, se pudo notar que en su mayoría el fenómeno que más afecta o amenaza a gran parte de la zona es la erosión, tanto laminar como hídrica.

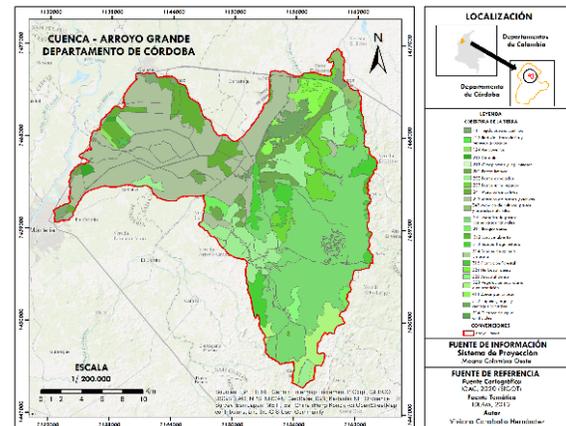
Figura 3. Usos del suelo en la microcuenca

En el mapa de la figura 3, se observa que la parte alta y media de la cuenca tiene características agrológicas, las cuales son aptas para la explotación agropecuaria. Según el plan de ordenamiento territorial (POT) de San Carlos (Carlos, 2005 - 2019), esta zona ha sido sometida a una fuerte potrerización, que se manifiesta en la gran transformación de su cobertura natural para la incorporación de sus tierras a las actividades agrícolas y pecuarias en diversos grados de tecnificación. Esto es, porque las fincas tienen grandes extensiones de terreno sin ninguna tecnología pecuaria, lo que representa conflictos por el mal uso de la tierra, que lógicamente deterioran el suelo.

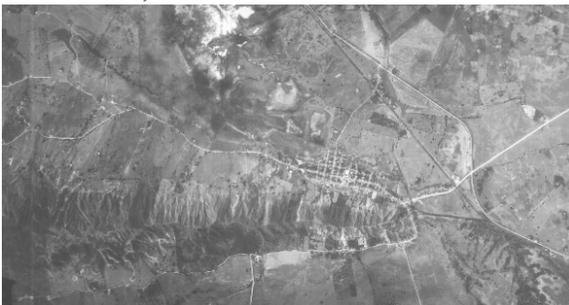
Imagen 1. Fotografía aérea municipio de San Carlos, año 2000

Se hizo un seguimiento del cambio en los suelos de la microcuenca por medio de imágenes satelitales y fotografías áreas para ver el impacto que ha tenido la erosión hídrica en esta zona.

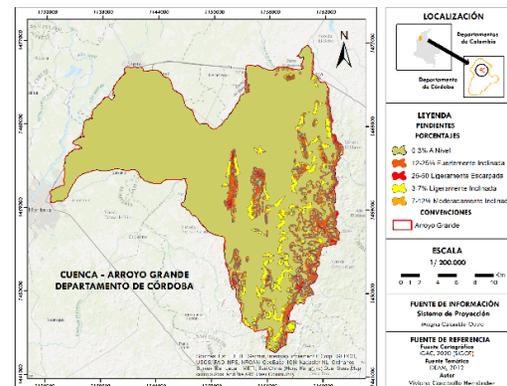
Figura 5. Análisis de pendientes

De la información arrojada por el mapa de pendientes se tiene que predominan en la mayor parte de la microcuenca suelos con pendientes de 0% a 3% de inclinación o a nivel y en la parte media de esta, se encuentran pendientes ligeramente inclinadas de 3% a 7%, mientras que en la parte Este-baja de la zona de estudio hay pendientes desde 7% hasta 50% de inclinación, que van de moderadamente inclinadas, fuertemente inclinadas hasta ligeramente escarpadas, siendo estas últimas, las zonas donde mayor se

presentan los procesos de erosión o remoción en masa, debido a la presencia de grandes cantidades de agua que bajan trayendo consigo materiales de arrastre provocando los fenómenos ya mencionados.

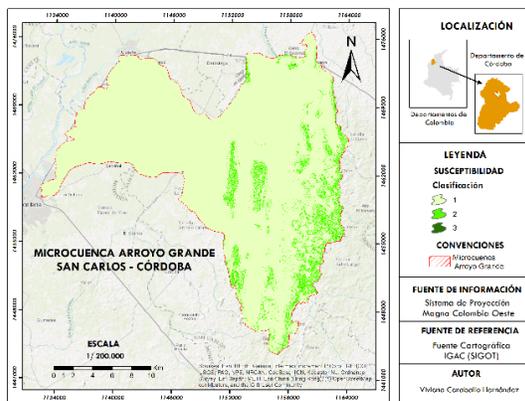
Figura 6. Susceptibilidad por pendiente

La evaluación de la susceptibilidad es un parámetro indispensable para el cálculo de la medida de erosión en la microcuenca, este indica la energía y dirección de flujo de socavamiento (Sissa, 2016).

La susceptibilidad viene dada por la clasificación del terreno y la inclinación que este tenga, en terrenos de pendientes altas se presentan deslizamientos o movimientos de tierras o piedras por caída libre o por la fuerza del agua que arrasa con todo en esa altitud, así mismo, en las planicies la susceptibilidad a erosión o fenómenos de remoción en masa es baja por la inclinación que estos tienen. En la microcuenca la susceptibilidad que califica es 1, 2 y 3.

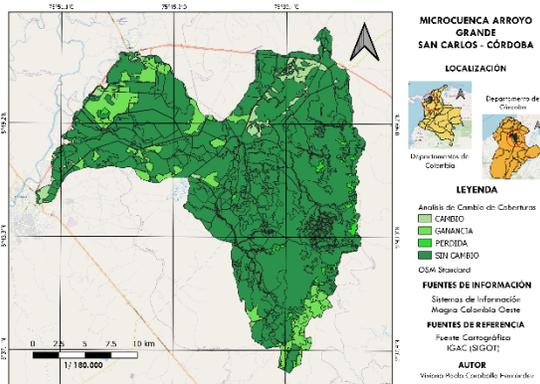
Figura 7. Análisis de Cambio de cobertura

En la figura 7, se presenta la descripción de los cambios que ha tenido la cobertura de la tierra en la microcuenca en un periodo de veinte años, esto arrojó que el área de cambio de suelo ha sido de 16.501.523 Km² y el área de pérdida ha sido de 6.092.232 Km² mientras que, el área de ganancia de suelo ha sido de 42.739.267 Km², quedando así el resto del terreno de la microcuenca con el mismo tipo de cobertura de suelo, por tanto, esto indica que aunque ha habido una mayor área de terreno ganada, los cambios en el uso de los suelos en la mayor parte del terreno siguen siendo los mismos, lo que significa que las prácticas que

provocan o influyen en la degradación de los suelos no han cambiado a pesar del amplio periodo de tiempo estudiado.

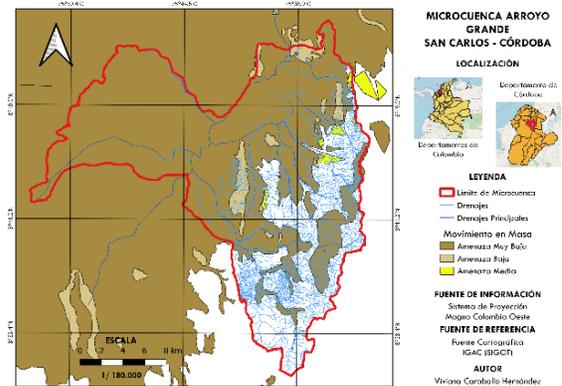
Figura 8. Movimientos en masa

En la figura 8, se pueden observar los puntos críticos o más susceptibles a movimientos en masa, siendo estos las zonas de mayor pendiente o elevación, ya que en estos puntos se depositan cantidades de agua las cuales se acumulan, así, cuando llegan los tiempos de mayor precipitación en la microcuenca, se producen los movimientos de arrastre,

entre los que se encuentran los deslizamientos y caídas del suelo y rocas hacia las planicies del terreno, lo que constituye un factor importante de control, por las causas o efectos posteriores que ocasiona en la zona. San Carlos tiene 429.891 hectáreas en amenaza media por movimientos en masa, 1.895.494 hectáreas en amenaza baja y 1.0301.92 hectáreas en amenaza muy baja.

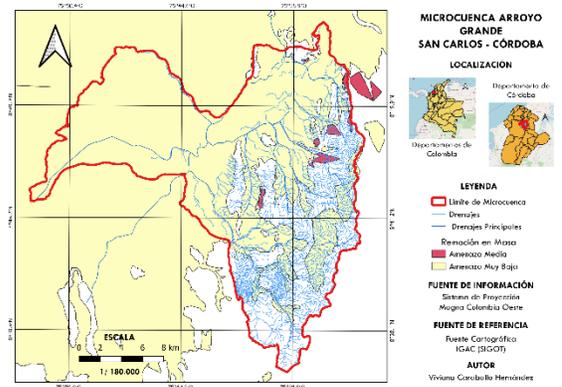
Figura 9. Remoción en masa

En el análisis de remoción en masa de la microcuenca se encontró que los puntos críticos susceptibles a sufrir movimientos como caídas, volcamientos,

deslizamientos y flujos, son las zonas de mayor inclinación o pendientes altas, lo que concuerda con el análisis de susceptibilidad por pendientes, zonas en donde se presenta el mayor grado de riesgo (Linares, 2017).

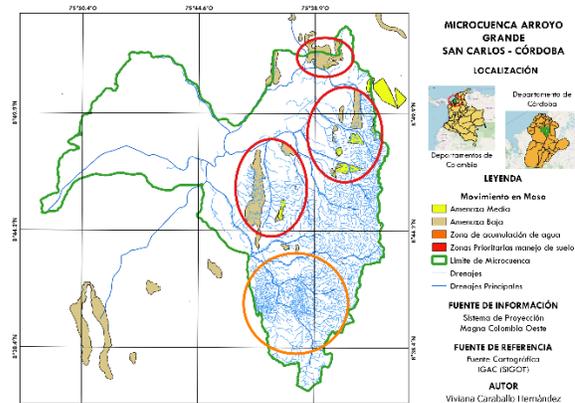
Figura 10. Puntos críticos

En el mapa de puntos críticos (figura 10) las áreas en color rojo son las zonas de mayor prioridad para el manejo de los suelos, se tomaron estas debido al impacto en el cambio del suelo que hay en estas zonas y por la cercanía que tiene con las áreas urbanas. Mientras que el área en color naranja pertenece a la zona de mayor importancia de acumulación de agua, ya que allí es donde se encuentra la acumulación y alimentación del recurso hídrico de la zona; siendo esta zona de mayor importancia y cuidado para preservar el equilibrio de las fuentes hídricas y que las coberturas del suelo se mantengan de manera sostenible.
